# 掘进机液压系统知识培训

采掘研究院液压所

2023年6月

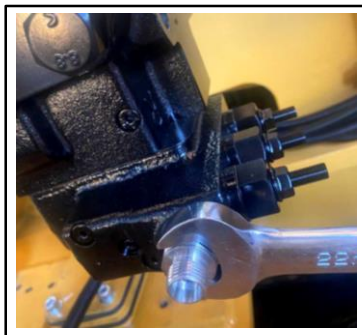
### 3.2.1、Ls过滤器更换

更换Ls过滤器

拆下Ls过滤器

装上新的过滤器

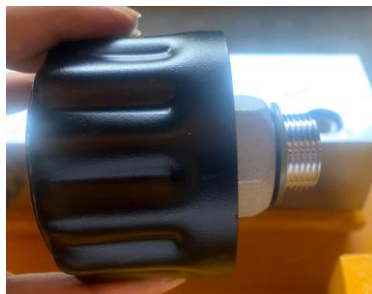
### 3.2.2、空气过滤器更换

更换空气过滤器

拆下空气过滤器

装上新的过滤器

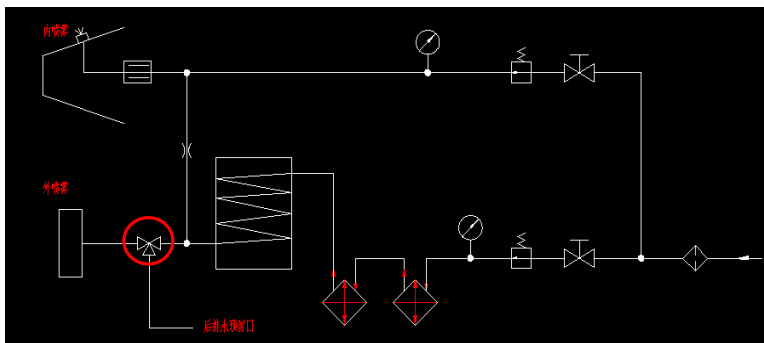
3.3.3、若巷道排水不好，必须开启后排水，将冷却水引至二运后方排放，保证冷却效果。排水管使用2BK25胶管。

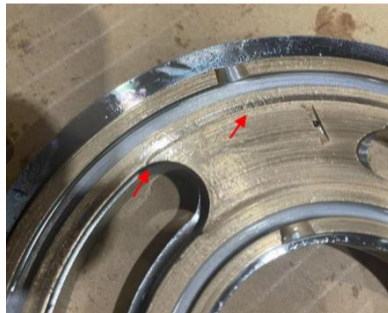
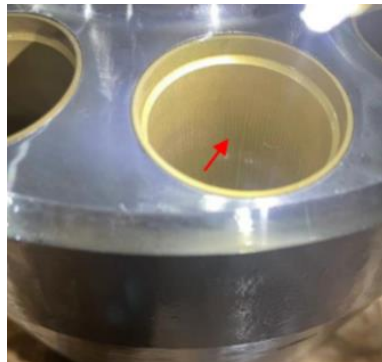
## 5.1 油泵压力上不去

经对故障件拆解及分析，确认压力建立不起来的主要原因是，配流盘和缸体**异常磨损**。高压油在缸体和配流盘配合面之间因磨损产生的空腔内建立压力，当压力上升到一定值后，缸体被掀起，导致高压油从壳体内泄漏，系统无法建立压力。

配流盘

柱塞孔

更换新油泵，更换液压油和全部滤芯。

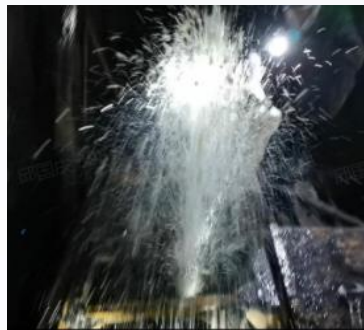
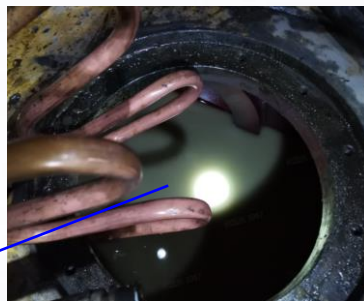
## 5.2 油泵内泄，液压油高温

设备下山10°左右，来水压力5MPa，地面污水不易排出。矿方私自将水系统更改，冷却器被高压水击穿、液压油乳化，油泵磨损严重，泄漏量很大（打开泄油口，扳动手柄，喷油1.5米以上），加之冷却水不足，导致油温过高。

油泵泄油

液压油乳化

更换新油泵，清洗液压系统（油箱、所有管路）、更换滤芯。重新恢复水系统，并改进后排水，增大排水胶管口径（由2BK12，改为2BK25）。

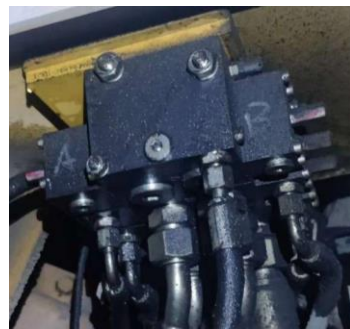
## 5.4 多路阀漏油

设备下山工作，地面排水不好，冷却水使用少。油温长期过高，导致密封老化、多路阀漏油。

截取系统（部分）油温记录，从工作时间300~399小时内，共发生液压油过温**2.39万次**。

多路阀漏油

系统油温记录

现场更换密封圈；并通知矿方，此工况必须使用后排水，加强冷却。

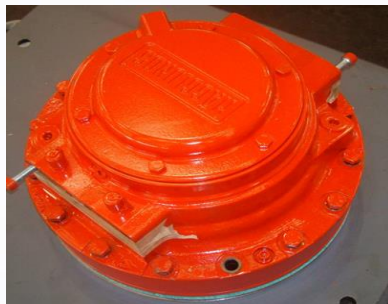
赫格隆马达

新更换的一运马达，工作不久无法建立压力，再次损坏。

1. 更换马达未更换液压油，污染的液压油再次将马达磨损。
2. 设备启动前，未充分向新马达泄油口注油；尤其一运有大量余料，新马达壳体内无液压油润滑，带载启动并运行，马达内部元件严重磨损。

清洗油箱和管路，更换液压油和滤芯；清理一运剩余的积料，在马达启动前向泄油口注满液压油，马达先空载运行10分钟，然后再带载工作。

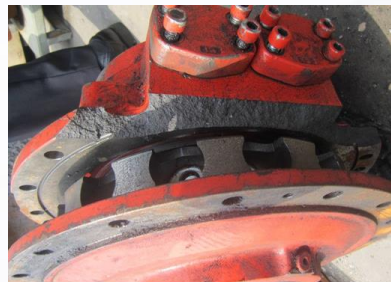
## 5.6 马达壳体开裂

井下二次装配时, 左侧星轮马达泄油管用钢堵头堵死, 没有接回油箱; 造成壳体内泄油无法排走, 液压油逐渐积累, 壳体内压力过高最终导致壳体开裂。

壳体开裂

马达泄油应直接回油箱, 泄油口不能堵死或加变径接头回油箱, 否则将造成液压马达的损坏。

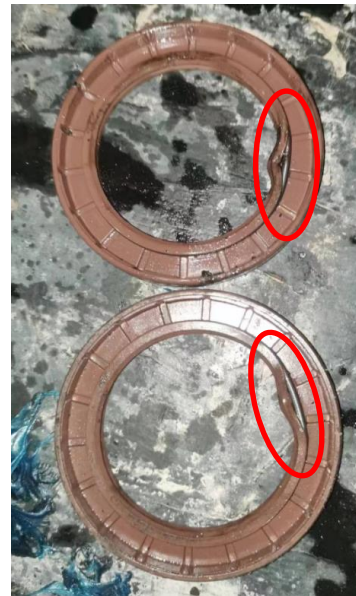
## 5.7 马达轴封损坏漏油

井下二次装配时, 两侧轮马达泄油管未接回油箱; 造成壳体内泄油无法排走, 液压油逐渐积累, 壳体内压力过高最终导致轴封损坏漏油。

轴封损坏

马达泄油应直接回油箱, 泄油口不能堵死或加变径接头回油箱, 否则将造成液压马达的损坏。

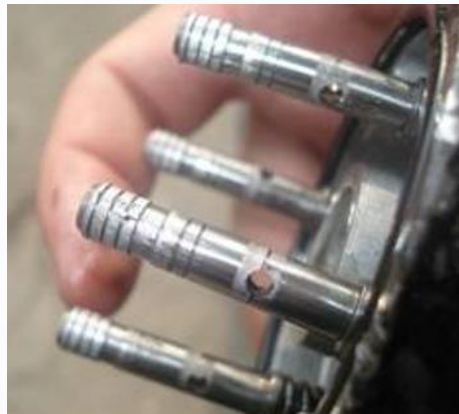
## 5.8 升降回转无动作

根据调查，自设备开机以来，一直没有更换滤芯，导致油液中存在大量的颗粒杂质。杂质进入先导阀阀芯的缝隙中，不断磨损阀芯，导致先导阀内泄严重，出现无动作故障。

柱塞磨损严重

更换先导阀，更换所有滤芯。

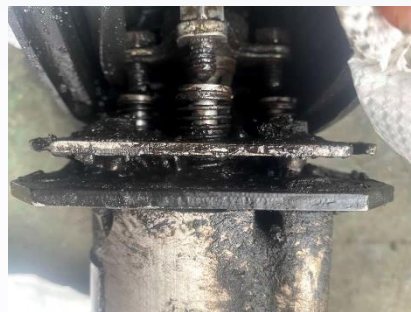
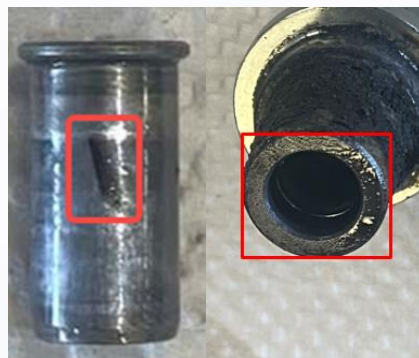
## 5.9 四向手柄漏油

旧件返司后, 拆解发现手柄内部污染严重; 其中一个柱塞和与其配合的密封均被磨损。

柱塞附近污染

柱塞和密封磨损

更换新四向手柄, 将手柄护套安装好, 防止煤尘进入手柄内部。

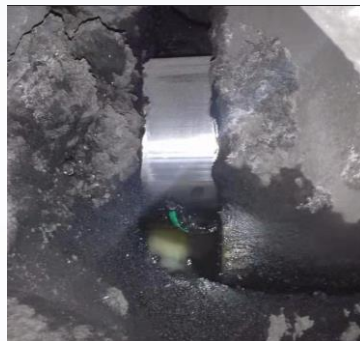
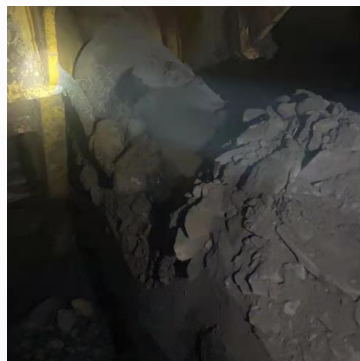
## 5.10 后支撑油缸漏油

后支撑腿和油缸之间堆积大量煤泥。

油缸工作过程中，煤泥逐渐被挤入油缸防尘圈沟槽内，使杆体与防尘圈之间摩擦力逐渐增大，最终防尘圈被拉出并扯断。防尘圈损坏后失去刮泥作用，杂质被带入主密封沟槽内，使杆体与杆密封之间产生间隙，导致油缸漏油。

油缸夹料漏油

更换新密封圈或新油缸，并在以后的工作过程中，每班清理后支撑油缸处的煤泥。

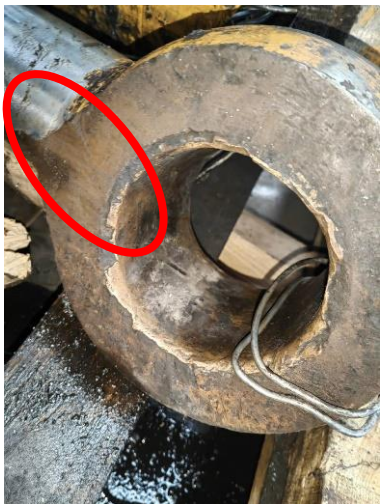
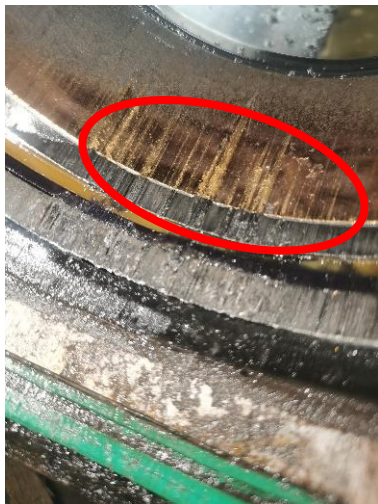
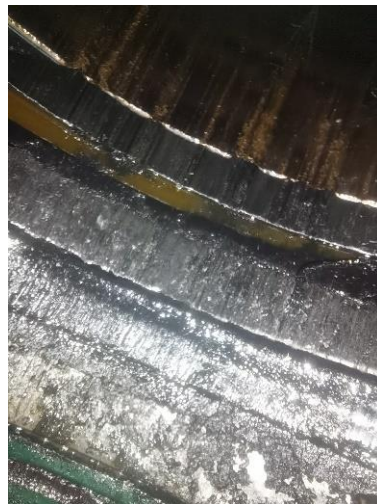
## 5.14 回转油缸漏油

EBZ260A掘进机, 运行662小时, 截割530小时, 发现右侧回转油缸导向套与活塞杆间漏油。

- 1.故障件回司拆解, 发现活塞杆耳环偏磨, 衬套磨损严重; 拆解时活塞杆卡死, 装缸机无法拔出。
- 2.径向锯断后拆解, 导向套内单侧严重拉伤; 另一侧混入大量煤渣等杂质, 导向套密封件已损坏。

1. 装机时，油缸与回转台和本体连接，要通过加装调整垫片，保证油缸不受偏载。
2. 定期向轴承处加注润滑脂，直到有脂流出为止。
