阳泰集团竹林山煤业有限公司

山西阳城阳泰集团竹林山煤业有限公司
2017 年度安全风险辨识
评估报告

2017 年 4 月 20 日

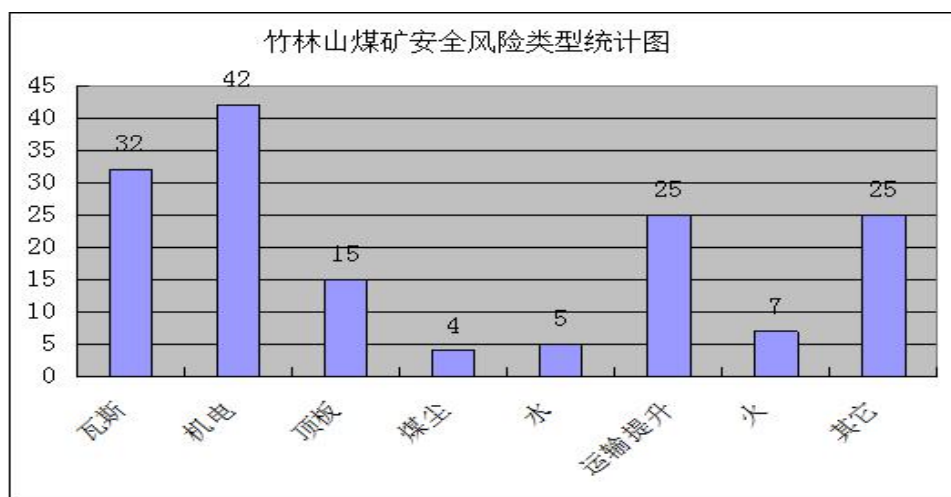
图 3-1 竹林山煤矿安全风险类型统计图

根据上表的评估结果，竹林山煤矿重大风险9项，较大风险28项，一般风险44项，低风险74项。从风险类型看，竹林山煤矿风险主要集中在瓦斯、顶板、运输提升和机电等风险。
